Voorstel historische onderzoek en behoud elementen Hogestraat 19 Loppersum

d.d. 27-02-2022

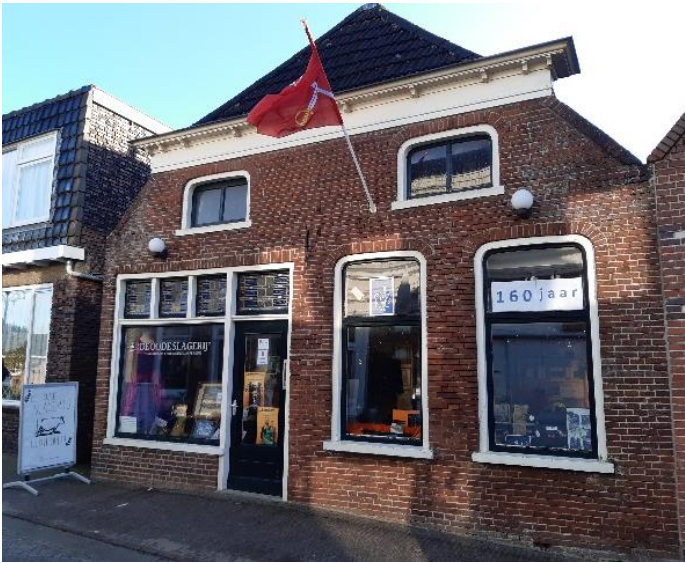
Boven Hogestraat 19; rechts het Kadestraal minutenplan uit 1830, met 'De Oude Slagerij' als nummer 213 weergegeven (midden)

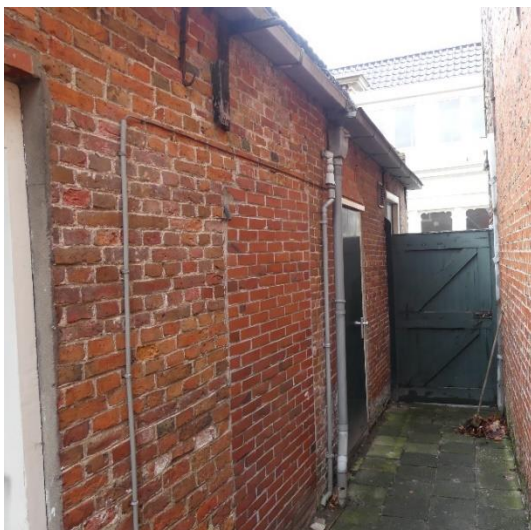
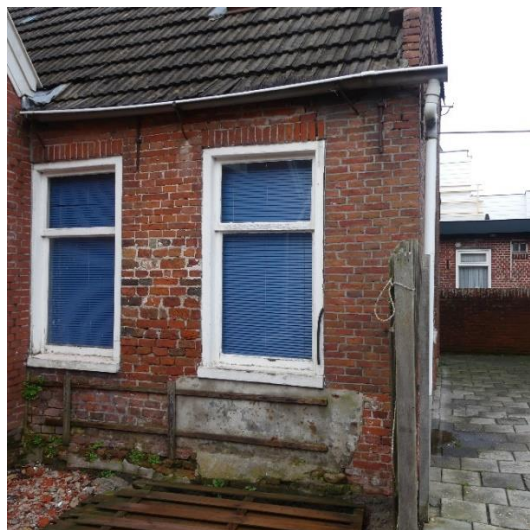
In de zijgevels is de overgang zichtbaar tussen het middeleeuwse metselwerk en het begin 20e eeuwse werk van het winkel deel (foto links) en de in die zelfde tijd vernieuwde achtergevel (foto rechts)

De zijmuren van het achterste deel bestaan uit oude bakstenen, deels 13^e-eeuwse kloostermoppen, deels groot formaat baksteen uit 15^e tot 17^e eeuw. De voorgevel en achtergevel zijn van later datum, van rond 1900, en zijn waarschijnlijk de aanleiding om de bouw van het pand begin 20^e eeuw te dateren.

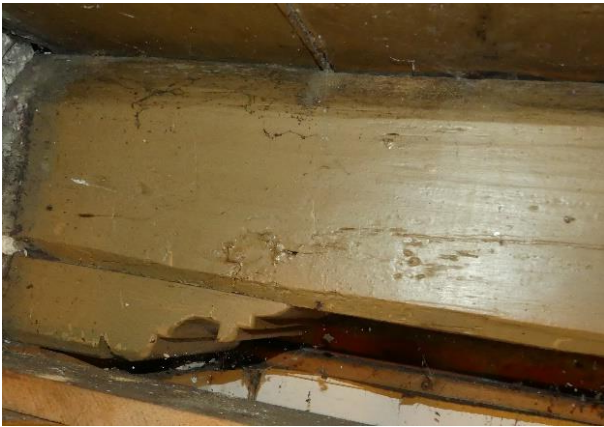
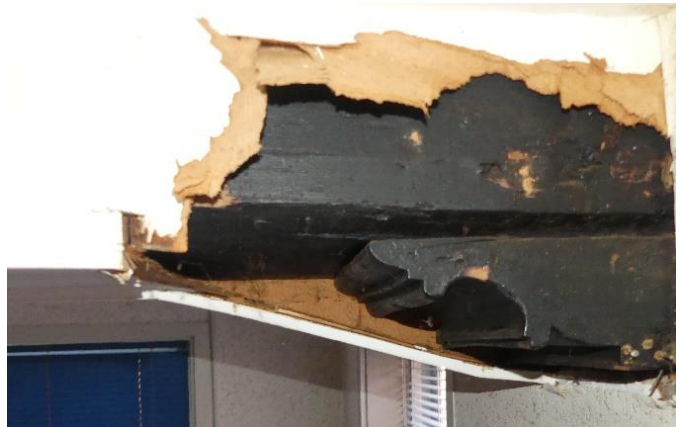
Sleutelstuk 2 (in De oude slagerij links achter)

In het pand zijn in het achterdeel zogenaamde sleutelstukken teruggevonden, z.g. versierde consoles die de balk dragen. Dit maakt het aannemelijk dat het achterste deel van het pand ouder is dan het voorste deel (de winkel). Zonder nader onderzoek naar de draagconstructie van de winkel echter kan hier echter geen zekerheid over worden gegeven. De positie van de sleutelstukken is terug te vinden op de tekening in de bijlage.

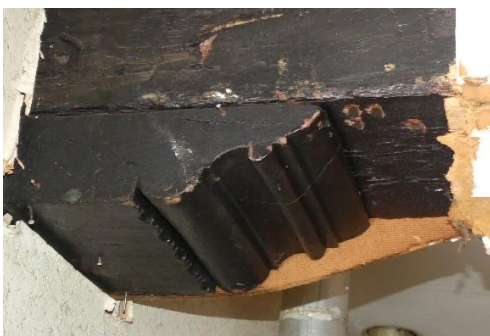
Het sleutelstuk nummer 3 (zie afbeelding links), de eerste balk aan de rechterzijde, is vergelijkbaar met het sleutelstuk nummer 2 maar heeft een leuke extra versiering aan de onderzijde met onder andere 5 kleine inkepingen.

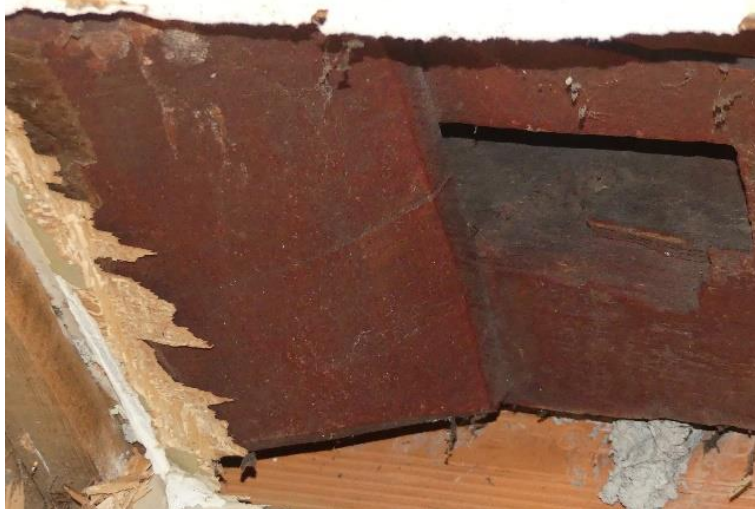
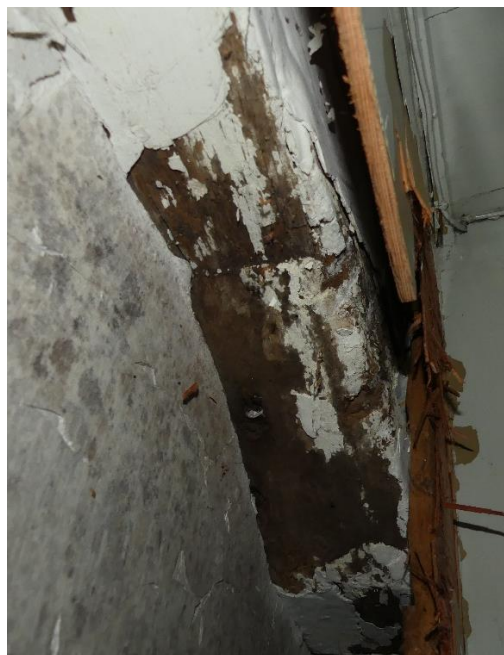
Sleutelstuk 4 en 5 tonen een bijzonder aspect. Ze missen de versiering van de nummers 1 t/m 3 maar laten resp. een pengat verbinding zien (zie foto onder) en een aanzet van een korbeel (foto rechts).

Waarschijnlijk is het sleutelstuk 4 later aangepast en is de versiering weggebeiteld, maar de sleuf kan er op wijzen dat er een gebintconstructie (houten kolom) is geweest. Het korbeel op de rechter foto duidt hier ook op. Deze sleuf is ook zichtbaar bij sleutelstuk 2, maar dichtgemaakt. Ook de dikte van de muur, die plaatselijk half steens is, wijst hierop: de houtconstructie was de hoofddraagconstructie, de muur slechts de 'regenjas'. Een dergelijke houtconstructie was gebruikelijk tot in de 15^e eeuw.

Een dergelijke constructie kan er op wijzen dat de buitenmuren later zijn aangepast, en hier in het verleden muurstijlen aanwezig zijn geweest.

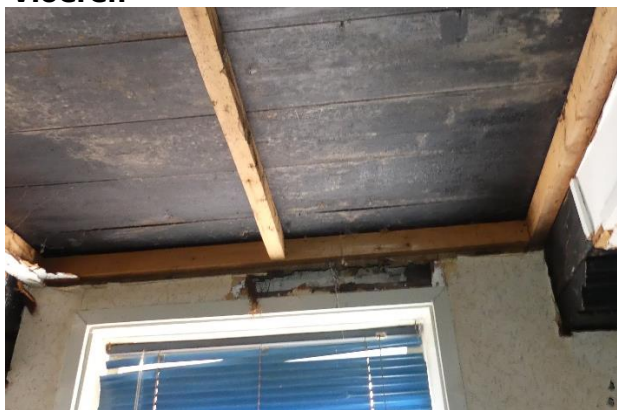
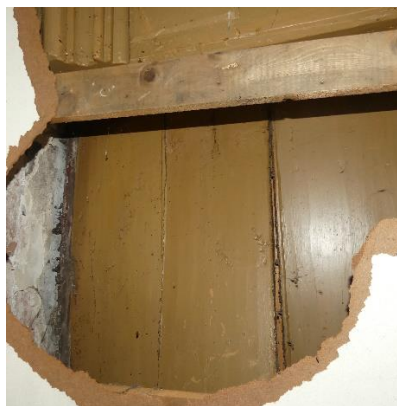
De balken liggen vrij ver uit elkaar (1,65m). In Groningen was dat niet ongebruikelijk. De vloerdelen waren dik genoeg om een dergelijke afstand te overspannen. In een deel van het pand zijn vloerdelen van verschillende breedte te zien (foto rechts), wat duidt op hoge ouderdom.

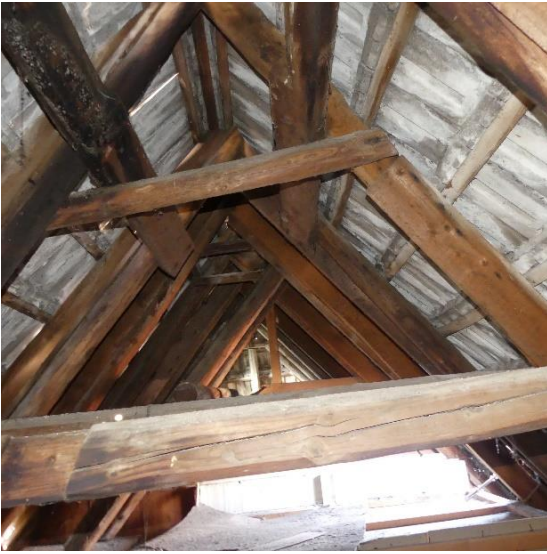
De dakconstructie is een zogenaamde sporenkap met pen-gatverbindingen. Ook dit duidt op hoge ouderdom. Zoals boven beschreven bestaat de dakconstructie van het pand grotendeels uit eikenhout, en daarmee is het dak waarschijnlijk te dateren voor 1620. Het dak overspant meerdere bouwperiodes. Er zijn door de eeuwen heen de nodige aanpassingen doorgevoerd maar er is geen duidelijke overgang in bouw delen of bouwperiodes te zien. Diverse verbindingen in de muurplaten en aanpassingen aan de sporen duiden hier op. Nader onderzoek zal meer duidelijkheid verschaffen. In de dakconstructie zijn (brand)sporen van een haard te zien, centraal gelegen in de woning. De positie van de haard was belangrijk in de middeleeuwen en kan meer zeggen over de leeftijd en het gebruik van de woning.

Het dak is gedekt met betonpannen uit de jaren '60/'70. In die periode is waarschijnlijk ook de voorste schoorsteen verwijderd.
